**АКТ ОБСЛЕДОВАНИЯ № 1**  
**объекта социальной инфраструктуры к паспорту доступности ОСИ**  
**№ 03.01/2/15-3**

- 1.1. Наименование (вид) объекта: муниципальное дошкольное образовательное учреждение «Детский сад «Березка»
- 1.2. Адрес (тел., факс) объекта: 152025 Ярославская область, г. Переславль-Залесский, ул.50 лет Комсомола д.6 тел. 8(48535)3-28-34

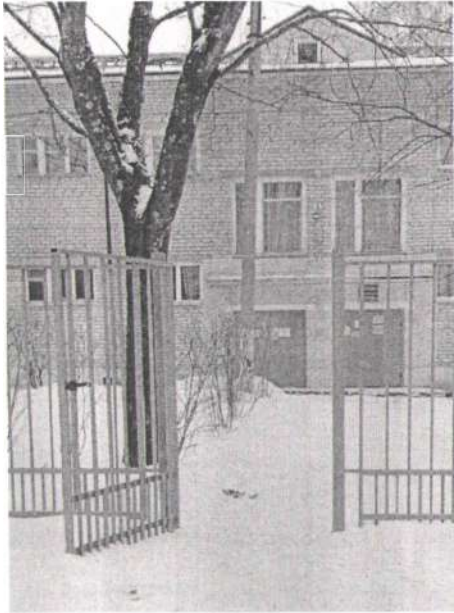
Фото 1

N п/п	Наименование функционально-планировочного элемента	Наличие элемента			Выявленные нарушения и замечания		Работы по адаптации объектов	
		есть/ нет	на плане	N фото	Содержание	Значимо для инвалида (категория)	Содержание	Виды работ
1.1	Вход (входы) на территорию	есть		1	Нет визуальной информации, кнопки вызова и тактильных обозначений	К, О, С	Установить визуальную информацию, кнопку вызова, визуальную тактильные обозначения	Текущий ремонт
1.2	Путь (пути) движения на территории	есть	-	3	- Отсутствует тактильная плитка -неровное покрытие путей движения -частичное отсутствие бордюров по	Все	-Установить тактильную плитку; -устранить неровное покрытие путей движения -установить бордюры по краям пешеходных путей (0,05 м)	ТСР Текущий ремонт

краям пешеходных путей (0,05 м)				
1.3	Лестница (наружная)	нет							
1.4	Пандус (наружный)	нет							
1.5	Автостоянка и парковка	есть		2		Все			
	ОБЩИЕ требования к зоне				Вход на территорию, пути движения на территории не соответствуют требованиям.	Все	Установить информацию, асфальтное установить плитку	визуальную заменить покрытие, тактильную	Текущий ремонт

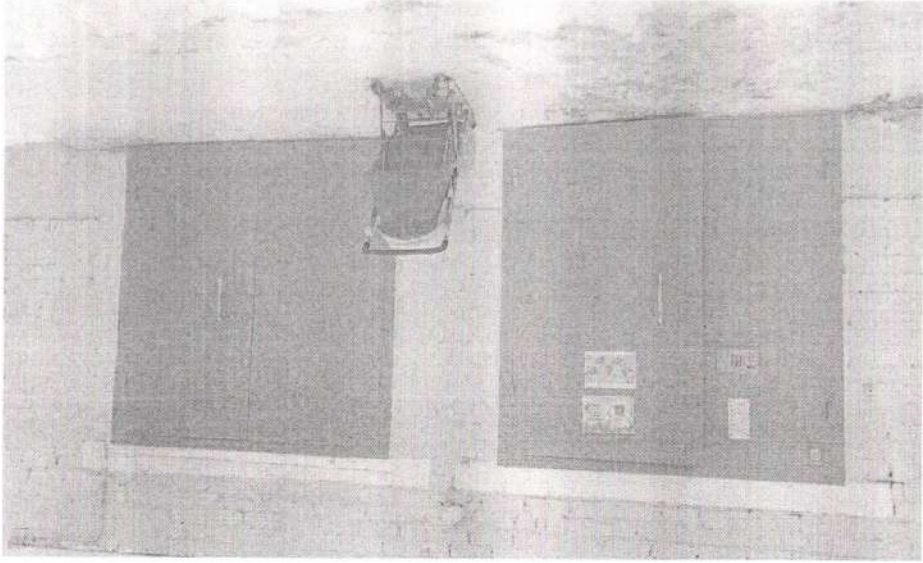
φωτο 5

N п/п	Наименование функционально-планировочного элемента	Наличие элемента			Выявленные нарушения и замечания		Работы по адаптации объектов	
		есть/ нет	N на плане	N фото	Содержание	Значимо для инвалида (категория)	Содержание	Виды работ
2.1	Лестница (наружная)	нет						
2.2	Пандус (наружный)	нет			Отсутствует наружный пандус	К, О	Приобретение порогового (перекатного) пандуса	Индивидуальное решение с ТСР
2.3	Входная площадка (перед дверью)	есть	5,6	4, 5	2 входные площадки. С центрального входа площадка расположена на высоте 20 см. Со стороны Гимназии площадка ровная,	О, Г, С,К	С центрального входа сделать нормативный подъем. На двух площадках: -установка нормативного водоотвода; -установить звуковые и световые сигналы,	ТСР, ремонт

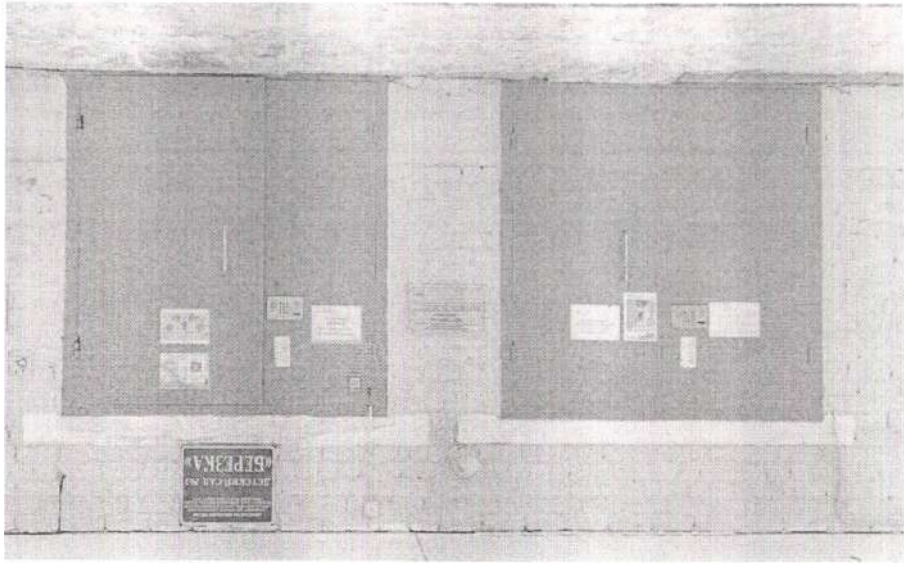
φωτο 4

отсутствует нормативный водоотвод. Отсутствуют звуковые и световые сигналы. Отсутствует контрастная полоса перед дверью, антискользящая полоса		нанести контрастные и антискользящие полосы

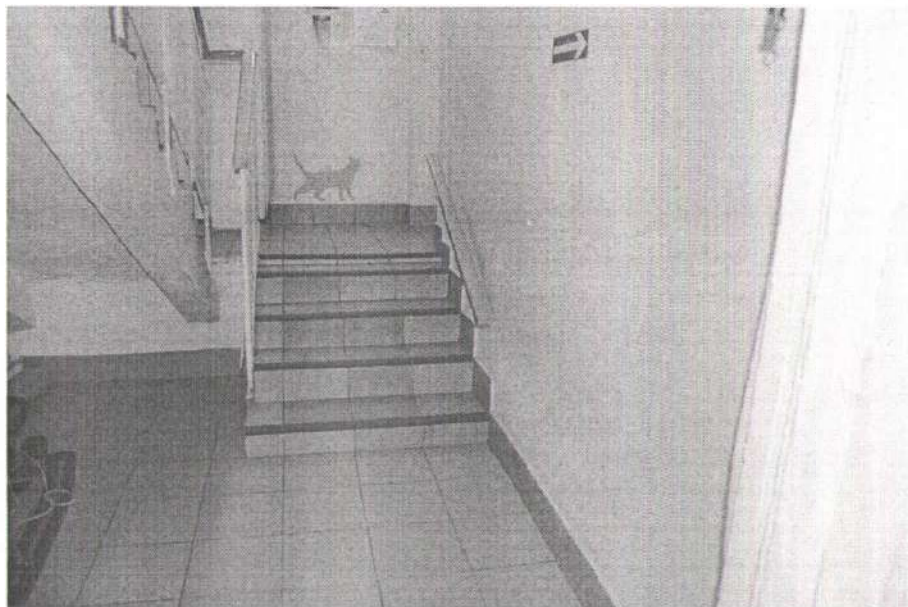
фото 8

N п/п	Наименование функционально-планировочного элемента	Наличие элемента			Выявленные нарушения и замечания		Работы по адаптации объектов	
		есть/ нет	N на плане	N фото	Содержание	Значимо для инвалида (категория)	Содержание	Виды работ
3.1	Коридор (вестибюль, зона ожидания, галерея, балкон)	есть	15,16, 17,18	8,9	-Отсутствие комплексной информации о пути и направлении движения со схемой расположения и функциональным назначением помещений	Все	-Разместить на путях движения комплексную информацию о пути и направлении движения со схемой расположения и функциональным назначением помещений	ТСР
3.2	Лестница (внутри здания)	есть	19,20, 21,22	10	4 одинаковые лестницы.	О, С, К	-Установить нормативные поручни на высоте 0,9 м со	ТСР

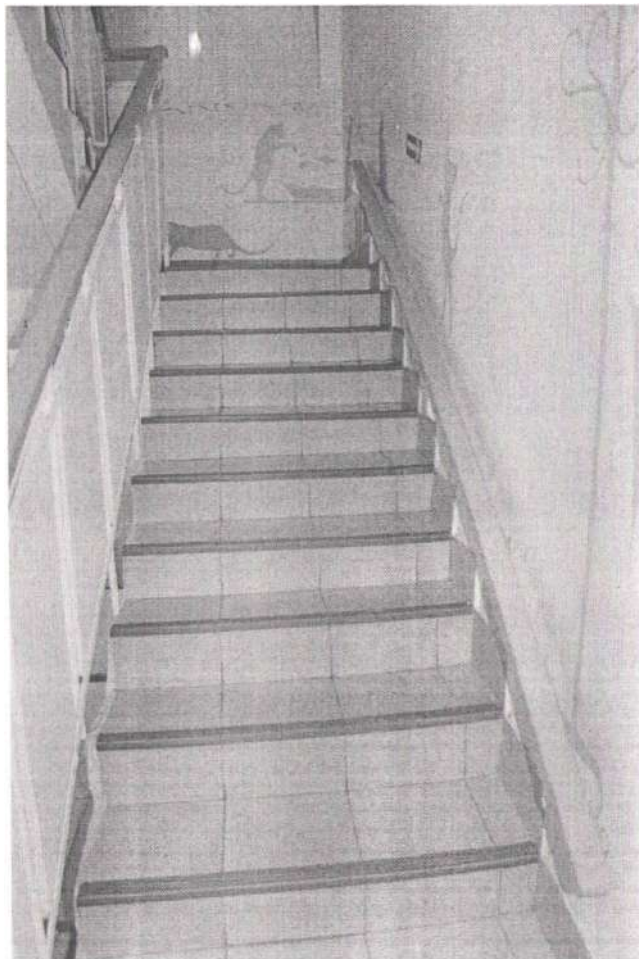
фото 10

Межэтажные площадки между лестничными маршами (1.10х2.40), на втором этаже(1.20 х2.40) не соответствуют нормативам -отсутствие второго поручня -лестницы не дублируются пандусами или подъёмными устройствами		второй стороны и горизонтальным завершением на 0,3 м  Расширение лестничного проема и межэтажных площадок.	технические решения невозможны
3.3	Пандус (внутри здания)	нет						Технические решения невозможны
3.4	Лифт пассажирский (или подъемник)	нет						Технические решения невозможны
3.5	Дверь	есть	2 этаж: 23,24, 25,26 1 этаж: 27,28	11	Дверные проемы на 1 и 2 этажах менее 0,9 м  Ненормативное размещение информационных обозначений помещений	К  Все	Расширение дверных проемов  Установить информационные рельефные таблички к каждому помещению рядом с дверью на высоте 1,4 до 1,75 м со стороны дверной ручки	Технические решения невозможны  ТСР
