АКТ ОБСЛЕДОВАНИЯ
объекта социальной инфраструктуры
К ПАСПОРТУ ДОСТУПНОСТИ ОСИ
N 03.01/2/15-1

**муниципального дошкольного образовательного учреждения «Детский сад «Березка», 152020, Ярославская область,
г. Переславль-Залесский, ул. 50 лет Комсомола д.6**

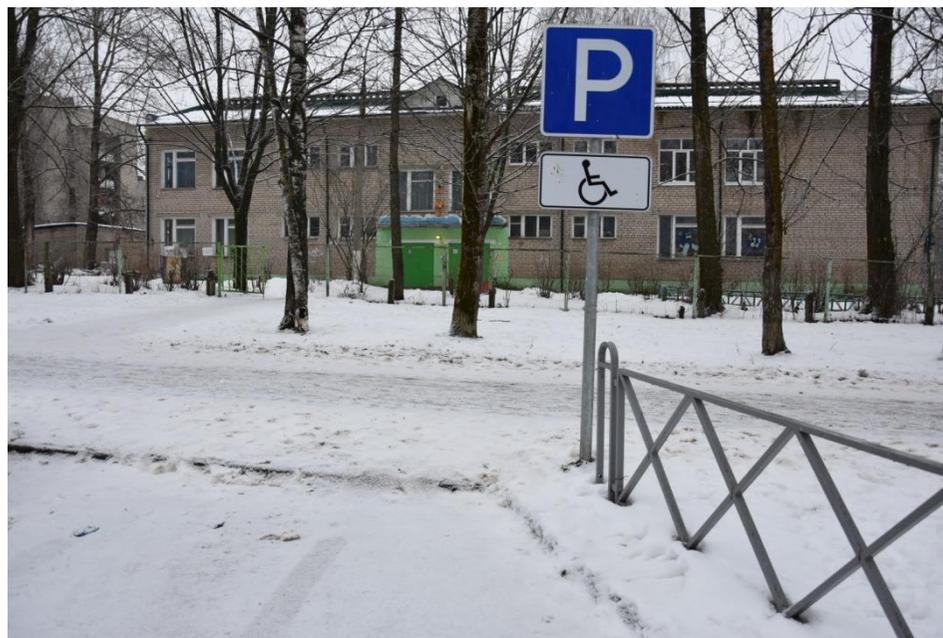
Фото 1

N п/п	Наименование функционально- планировочного элемента	Наличие элемента			Выявленные нарушения и замечания		Работы по адаптации объектов	
		есть/ нет	на плане	N фото	Содержание	Значимо для инвалида (категория)	Содержание	Виды работ
1	Вход (входы) на территорию	есть	-	2	Ширина калитки 90 см	К	Расширить калитку	Тр.
					-отсутствие информационн ых указателей, облегчающих навигацию по пути следования к ОСИ -неровное покрытие путей движения -отсутствие	Все	-установить информационные указатели облегчающих навигацию по пути следования к ОСИ -устранить неровное покрытие путей движения -установить бордюры по краям пешеходных путей (0,05 м)	ТСР. Тр. Орг.

бордюров по краям пешеходных путей (0,05 м)			
1.2	Путь (пути) движения на территории	есть	-		-неровное покрытие путей движения -частичное отсутствие бордюров по краям пешеходных путей (0,05 м)	Все	-устранить неровное покрытие путей движения -установить бордюры по краям пешеходных путей (0,05 м)	ТСР. ТР. Орг.
1.3	Лестница (наружная)	нет						
1.4	Пандус (наружный)	нет						
1.5	Автостоянка и парковка	есть		1		Все		
	ОБЩИЕ требования к зоне				Вход на территорию, пути движения на территории не соответствуют требованиям.	Все	Установить визуальную информацию, установить тактильную плитку	Текущий ремонт

(к пункту 3.4 Акта обследования ОСИ)	плане	фото	работы) <*>к пункту 4.1 Акта обследования ОСИ
Территория, прилегающая к зданию	ДЧ-И (О,Г,У);ДУ (С); ВНД (К).	-	1,2	Организационные мероприятия, ТСП, ремонт

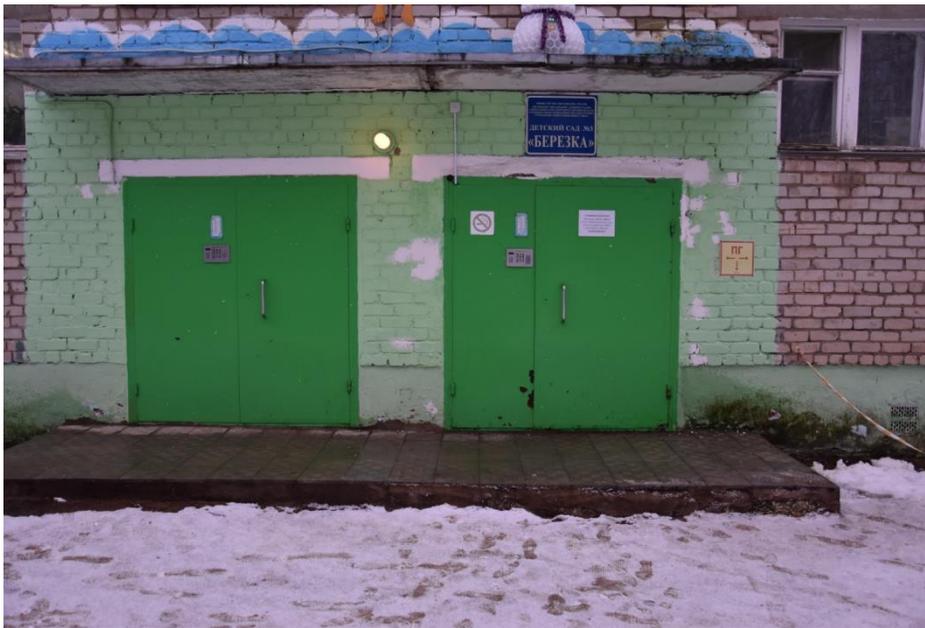
фото 3

N п/п	Наименование функционально- планировочного элемента	Наличие элемента			Выявленные нарушения и замечания		Работы по адаптации объектов	
		есть/ нет	N на плане	N фото	Содержание	Значимо для инвалида (категория)	Содержание	Виды работ
2.1	Лестница (наружная)	нет						
2.2	Пандус (наружный)	нет						
2.3	Входная площадка (перед дверью)	есть	5,6	3,4	2 входные площадки. С центрального входа площадка расположена на высоте 20 см., отсутствует информация об ОСИ. Со стороны Гимназии площадка	О,Г,У,С,К	С центрального входа сделать нормативный подъем. На двух площадках: -установка нормативного водоотвода; -размещение информации об ОСИ над входными площадками с размерами знаков, соответствующих	ТСР, ремонт

ровная, отсутствует нормативный водоотвод; отсутствует информация об ОСИ, -отсутствует. Отсутствуют звуковые и световые сигналы. Отсутствует контрастная полоса перед дверью.		расстоянию рассмотрения, а также установка информационного табло об ОСИ со стороны дверной ручки на высоте 1,4-1,75м с дублированием рельефными знаками;

Наименование структурно-функциональной зоны	Состояние доступности <*> (к пункту 3.4 Акта обследования ОСИ)	Приложение		Рекомендации по адаптации (вид работы) <***>к пункту 4.1 Акта обследования ОСИ
		N на плане	N фото	
Входы в здание	ДЧ-И (О,Г,У);ДУ (С); ВНД (К).	5-14	3-6	индивидуальное решение с ТСР, ремонт

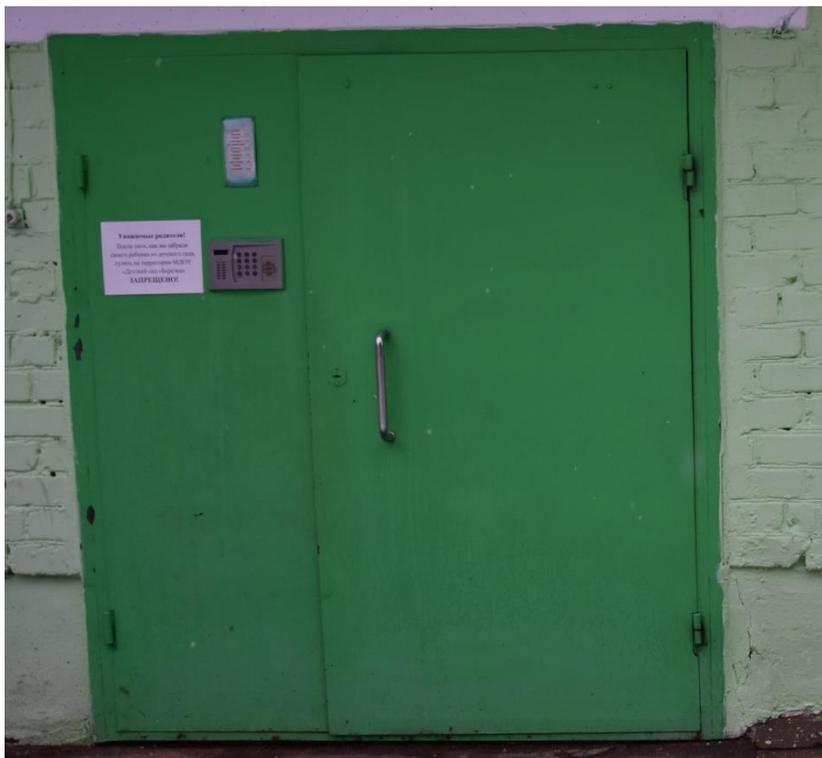
фото 5

-			установка домофонов на высоте 1.5 м	К	установка кнопки вызова для инвалидов на нужной высоте	ТСР
2.4	Дверь (входная)	есть	7,8,9, 10	5	4 входные двери одинаковые. -отсутствует контрастная маркировка на входной двери -отсутствует тактильная предупреждающая информация, перед дверным проемом; порог -6 см	О,С,К	-нанести контрастную маркировку на входной двери -нанести тактильную предупреждающую информацию перед дверным проемом за 0,8 м; -организовать преодоление барьеров посредством оказания ситуационной помощи	ТСР, Ремонт

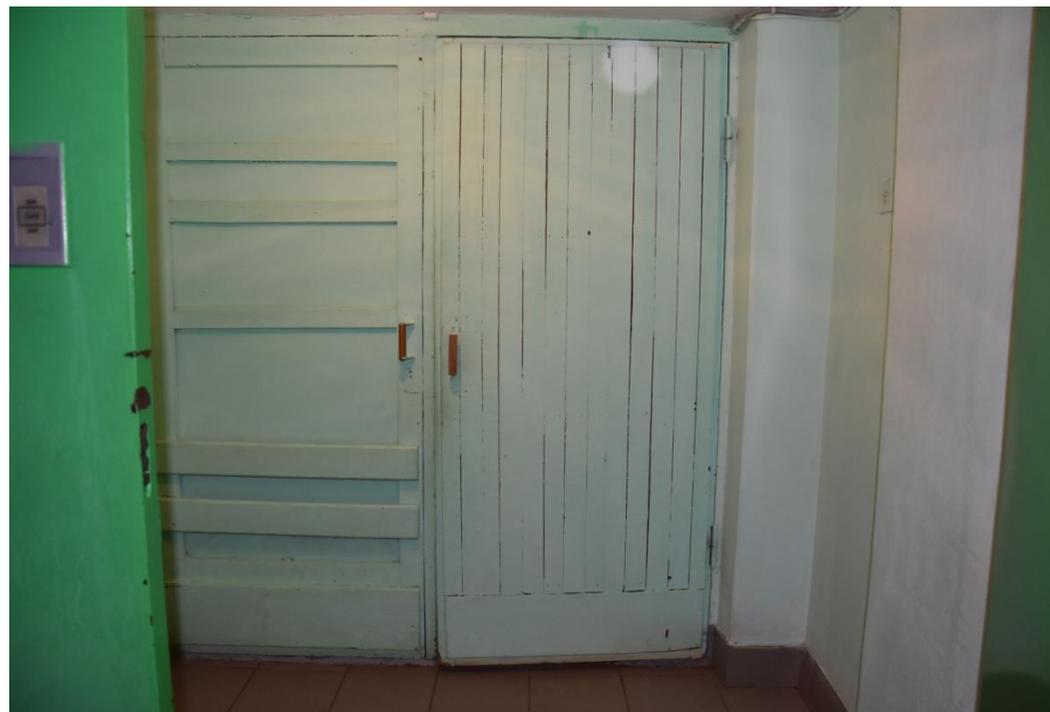
фото 6

2.5	Тамбур	есть	11,12,1 3,14	6	4 одинаковых тамбура: Ширина дверного проема из	О,У,С,К	Организовать преодоление барьеров в виде порога и узкого	-

тамбура к путям движения - 1 м., перед дверным проемом порог -3 см		дверного проема посредством оказания ситуативной помощи	
	ОБЩИЕ требования к зоне				Входная группа не соответствует требованиям, отсутствует пандус, тактильная разметка и тактильная информация	О,У,С,К	Нанесение тактильной разметки, размещение тактильной информации, установка пандуса	Текущий ремонт

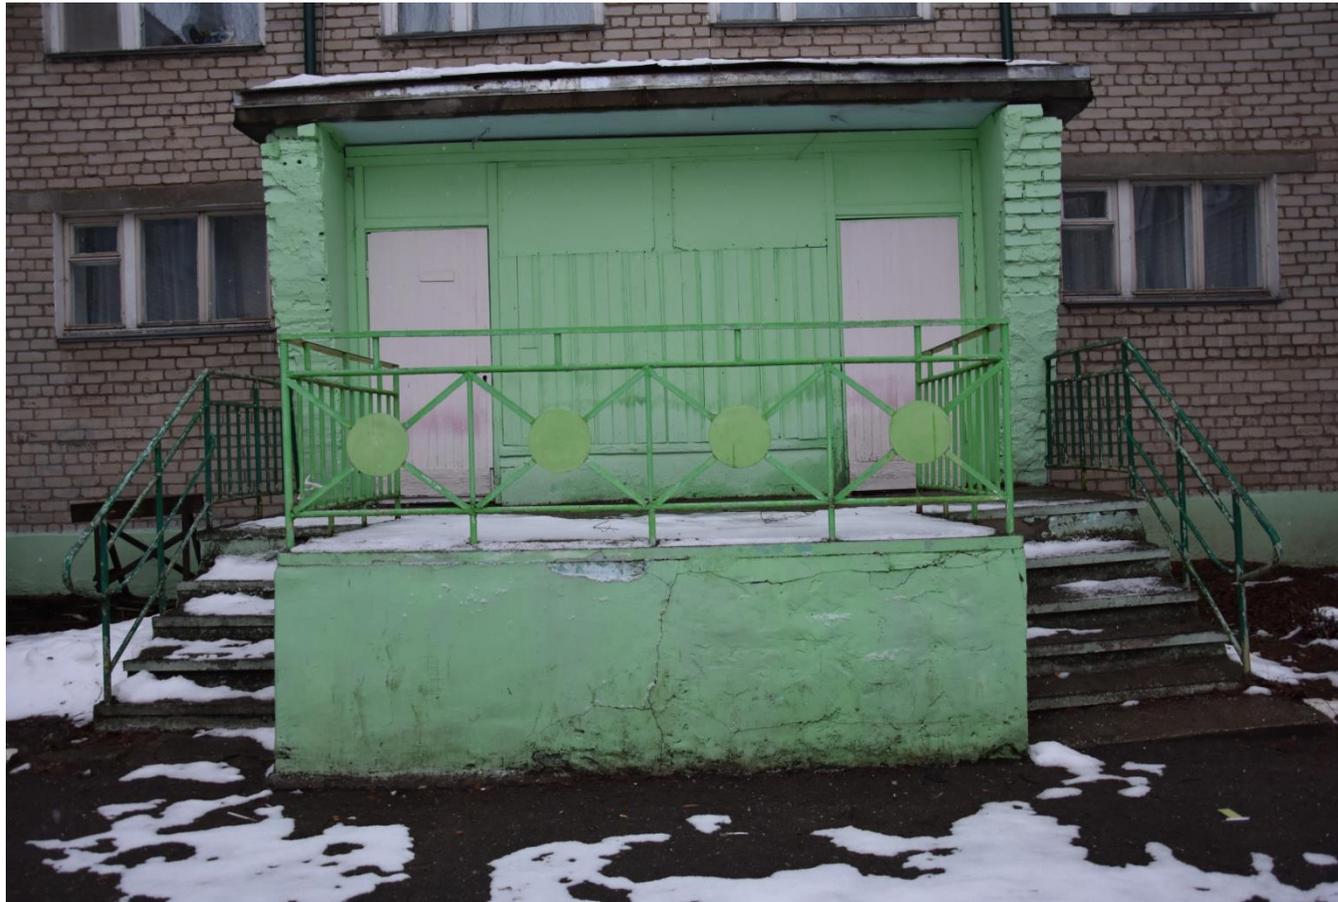
фото 11

3.6	Пути эвакуации (в т.ч. зоны безопасности)	есть	1,2	11	Запасные выходы со стороны улице требуют	Все	-произвести капитальный ремонт запасных выходов	Ремонт

капитального ремонта. Нет поручня, старые ступеньки.		
	ОБЩИЕ требования к зоне

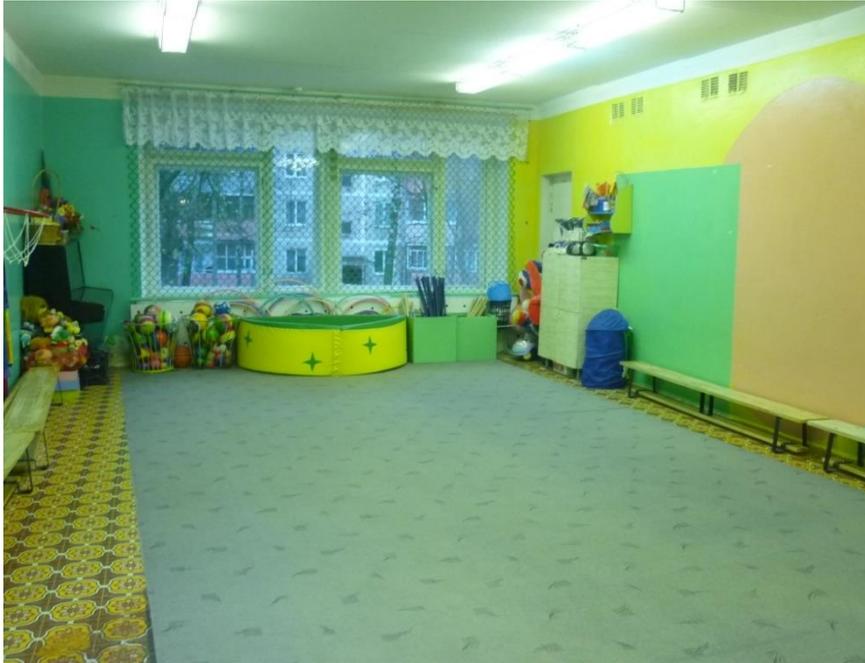
фото 16

4.2	Зальная форма обслуживания	есть	3,4	16,17	не выделены места для инвалидов на креслах – колясках, инвалидов с нарушением зрения и слуха, -при проведении мероприятий не организовано донесение информации в доступной форме людям с нарушениями восприятия	Все	-выделить в зале не менее 5% мест с возможностью усиления звука и дублированием звуковой и визуальной информации (приобретение переносной индукционной системы, организация сурдоперевода) -выделить в зале места для инвалидов на креслах-колясках	Орг индивидуальное решение с ТСР

Наименование структурно-функциональной зоны	Состояние доступности <*> (к пункту 3.4 Акта обследования ОСИ)	Приложение		Рекомендации по адаптации (вид работы) <***> к пункту 4.1 Акта обследования ОСИ
		N на плане	N фото	
Зоны целевого назначения здания (целевого посещения объекта)	ДЧ-И (О,Г,У);ДУ (С); ВНД (К).	План 1 этажа:3, 30-36 План 2 этажа: 4, 37-41	12-17	Организационные мероприятия, индивидуальное решение с ТСР
