АКТ ОБСЛЕДОВАНИЯ
объекта социальной инфраструктуры
К ПАСПОРТУ ДОСТУПНОСТИ ОСИ
N 03.01/2/15-1

**муниципального дошкольного образовательного учреждения «Детский сад «Березка», 152020, Ярославская область,
г. Переславль-Залесский, ул. 50 лет Комсомола д.6**

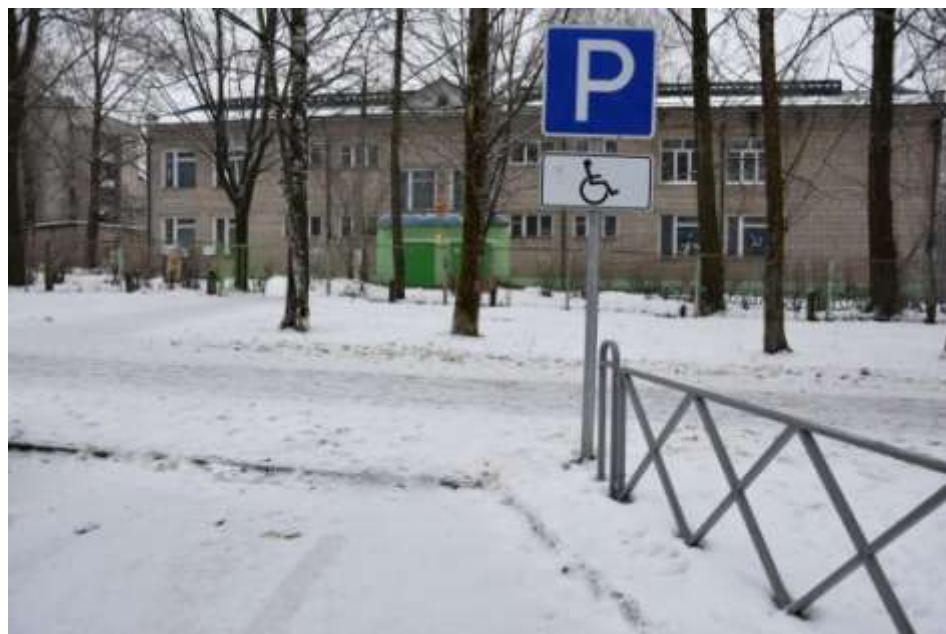
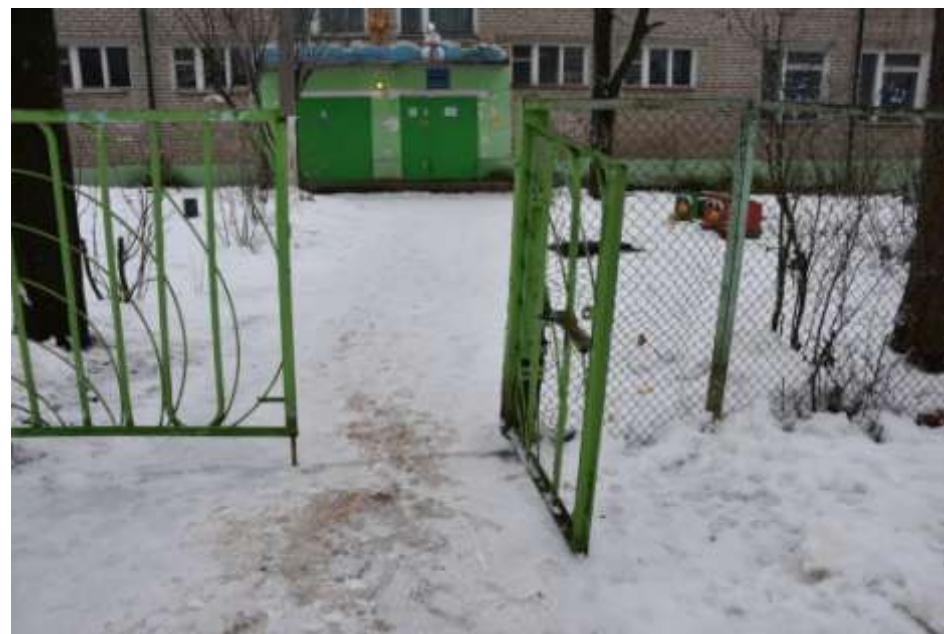
бордюров по краям пешеходных путей (0,05 м)			
1.2	Путь (пути) движения на территории	есть	-		-неровное покрытие путей движения -частичное отсутствие бордюров по краям пешеходных путей (0,05 м)	Все	-устранить неровное покрытие путей движения -установить бордюры по краям пешеходных путей (0,05 м)	ТСР. ТР. Орг.
1.3	Лестница (наружная)	нет						
1.4	Пандус (наружный)	нет						
1.5	Автостоянка и парковка	есть		1		Все		
	ОБЩИЕ требования к зоне				Вход на территорию, пути движения на территории не соответствуют требованиям.	Все	Установить визуальную информацию, установить тактильную плитку	Текущий ремонт

(к пункту 3.4 Акта обследования ОСИ)	плане	фото	работы) <*>к пункту 4.1 Акта обследования ОСИ
Территория, прилегающая к зданию	ДЧ-И (О,Г,У);ДУ (С); ВНД (К).	-	1,2	Организационные мероприятия, ТСП, ремонт

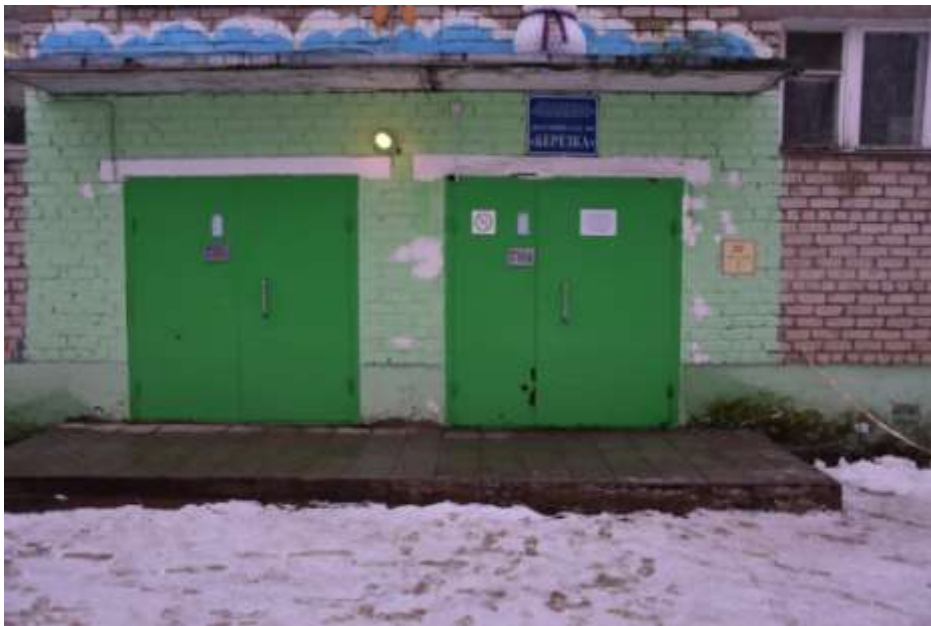
фото 3

ровная, отсутствует нормативный водоотвод; отсутствует информация об ОСИ, -отсутствует. Отсутствуют звуковые и световые сигналы. Отсутствует контрастная полоса перед дверью.		расстоянию рассмотрения, а также установка информационного табло об ОСИ со стороны дверной ручки на высоте 1,4-1,75м с дублированием рельефными знаками;

Наименование структурно-функциональной зоны	Состояние доступности <*> (к пункту 3.4 Акта обследования ОСИ)	Приложение		Рекомендации по адаптации (вид работы) <***>к пункту 4.1 Акта обследования ОСИ
		N на плане	N фото	
Входы в здание	ДЧ-И (О,Г,У);ДУ (С); ВНД (К).	5-14	3-6	индивидуальное решение с ТСР, ремонт

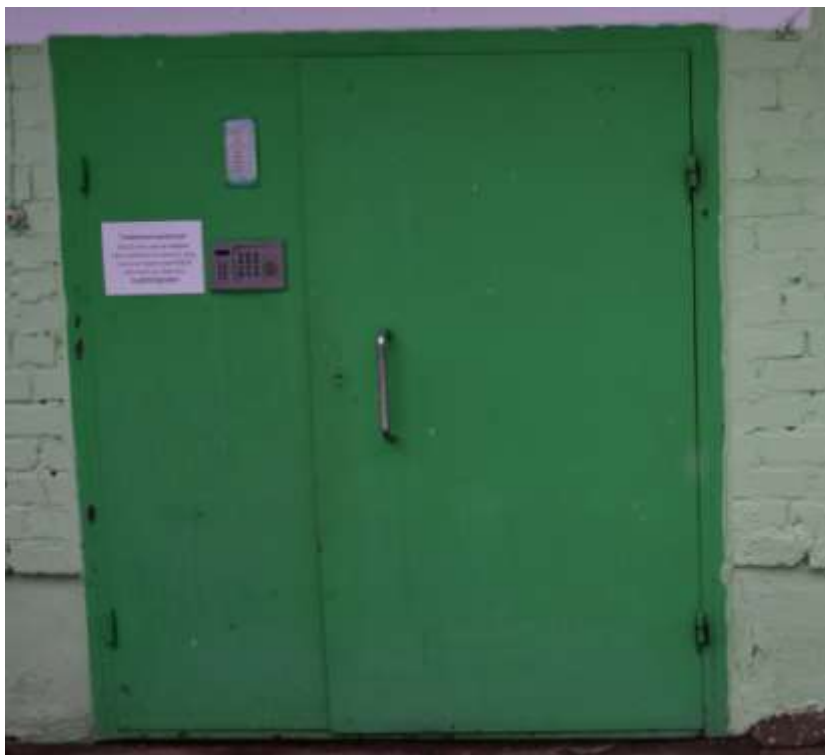
фото 5

-			установка домофонов на высоте 1.5 м	К	установка кнопки вызова для инвалидов на нужной высоте	ТСР
2.4	Дверь (входная)	есть	7,8,9, 10	5	4 входные двери одинаковые. -отсутствует контрастная маркировка на входной двери -отсутствует тактильная предупреждающая информация, перед дверным проемом; порог -6 см	О,С,К	-нанести контрастную маркировку на входной двери -нанести тактильную предупреждающую информацию перед дверным проемом за 0,8 м; -организовать преодоление барьеров посредством оказания ситуационной помощи	ТСР, Ремонт

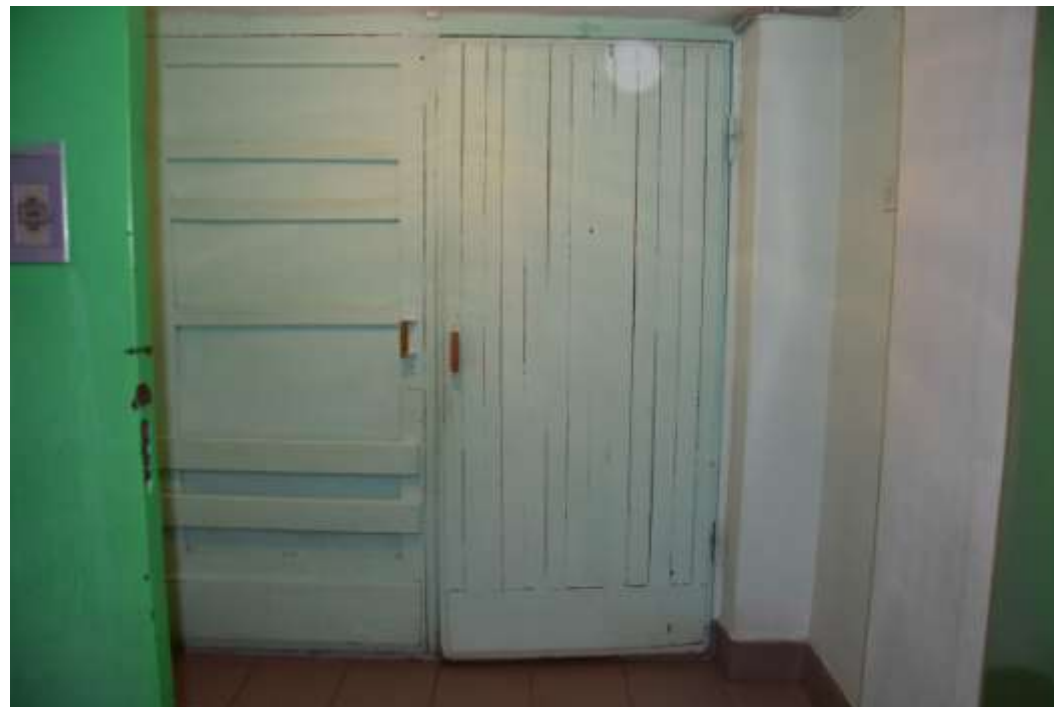
фото 6

2.5	Тамбур	есть	11,12,13,14	6	4 одинаковых тамбура: Ширина дверного проема из	О,У,С,К	Организовать преодоление барьеров в виде порога и узкого	-

тамбура к путям движения - 1 м., перед дверным проемом порог -3 см		дверного проема посредством оказания ситуативной помощи	
	ОБЩИЕ требования к зоне				Входная группа не соответствует требованиям, отсутствует пандус, тактильная разметка и тактильная информация	О,У,С,К	Нанесение тактильной разметки, размещение тактильной информации, установка пандуса	Текущий ремонт

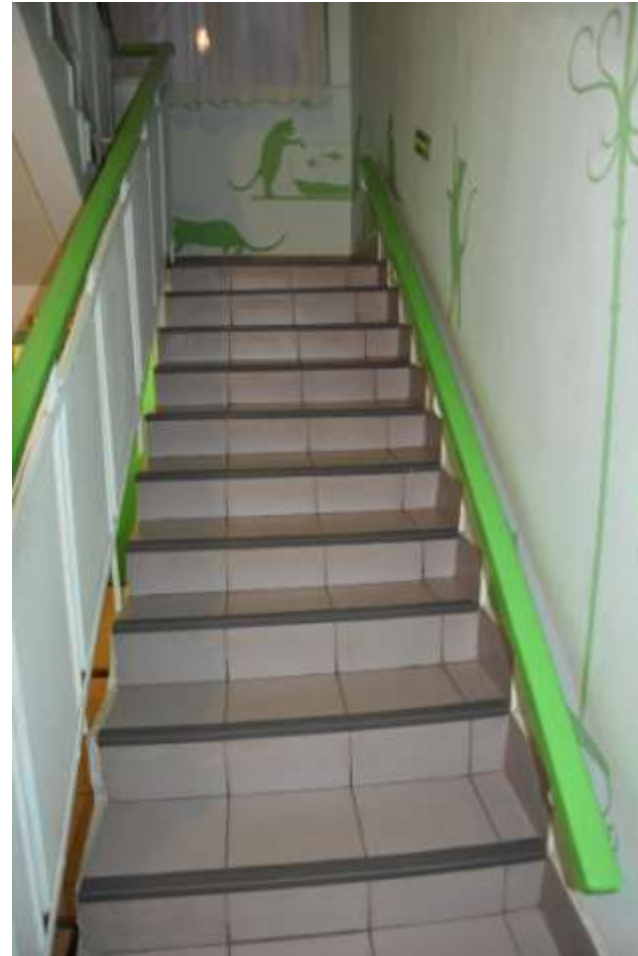
фото 10

3.3	Пандус (внутри здания)	нет						
3.4	Лифт пассажирский (или подъемник)	нет						
3.5	Дверь	есть	2 этаж: 23,24, 25,26, 1 этаж: 27,28,	10	Дверные проемы на 1 и 2 этажах менее 0,9 м . Ненормативное размещение информационных обозначений помещений	К Все	Расширение дверных проемов Установить информационные рельефные таблички к каждому помещению рядом с дверью на высоте 1,4 до 1,75 м со стороны дверной ручки	технические решения невозможны ТСР

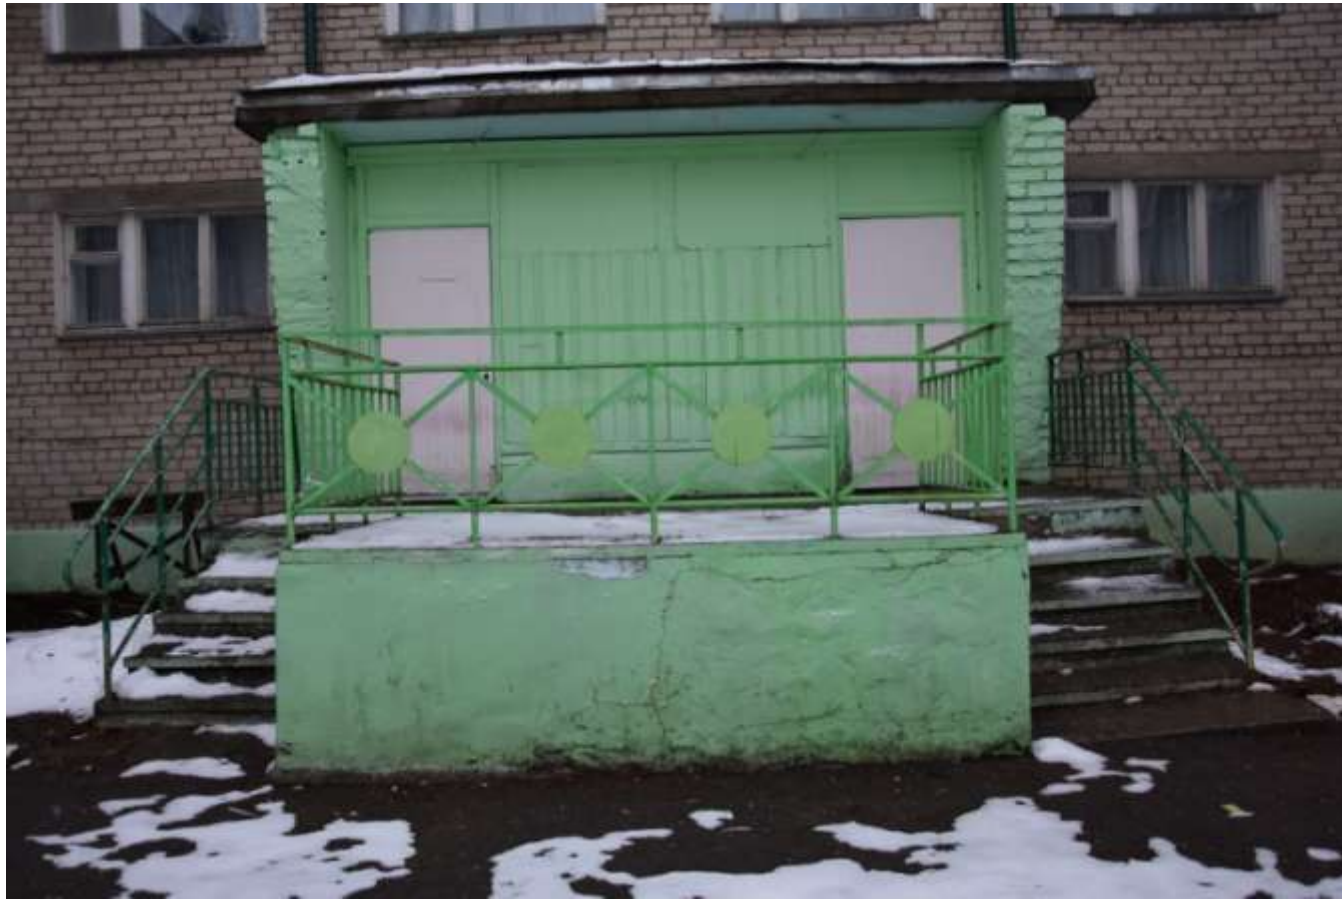
фото 11

3.6	Пути эвакуации (в т.ч. зоны безопасности)	есть	1,2	11	Запасные выходы со стороны улице требуют	Все	-произвести капитальный ремонт запасных выходов	Ремонт

капитального ремонта. Нет поручня, старые ступеньки.		
	ОБЩИЕ требования к зоне

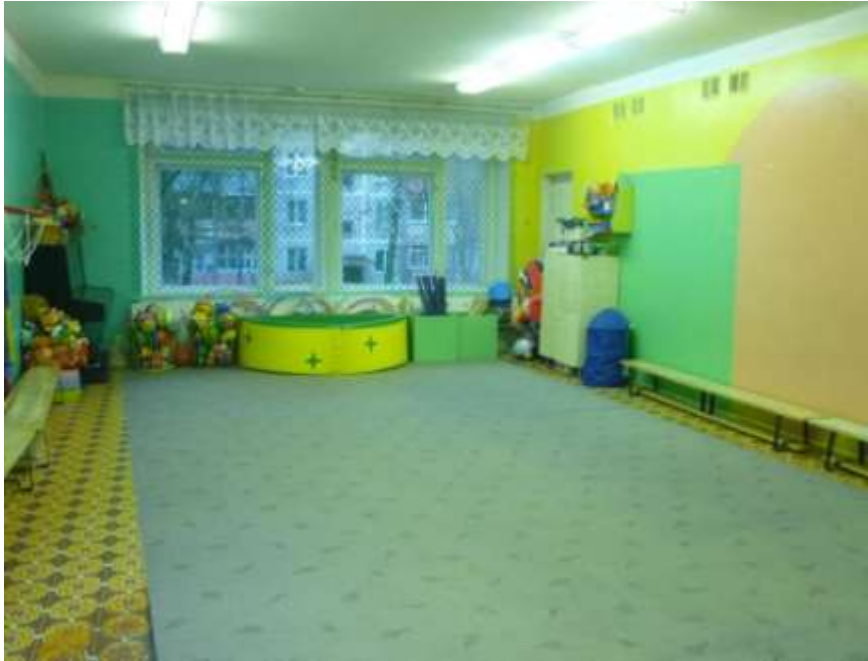
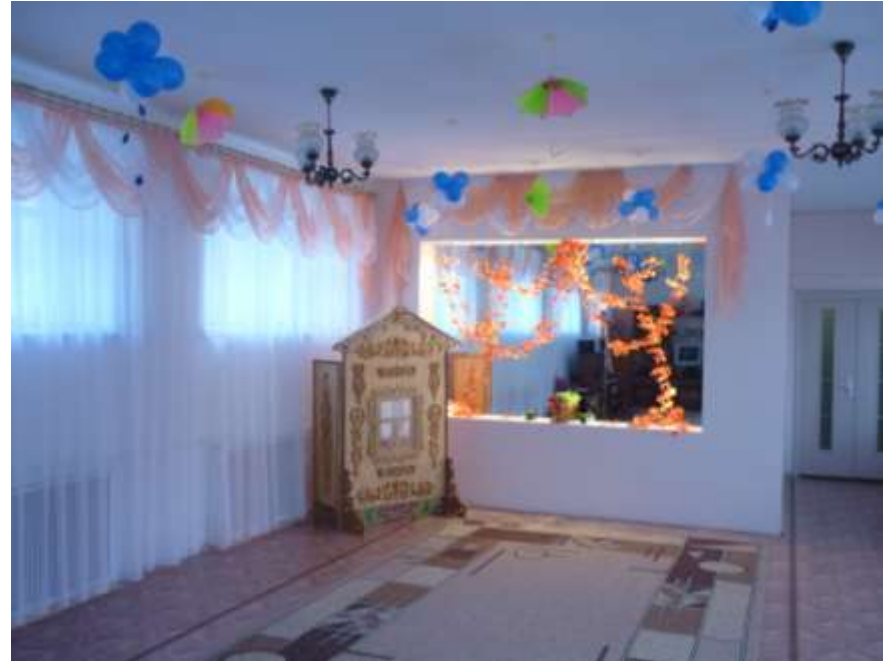
4.2	Зальная форма обслуживания	есть	3,4	16,17	не выделены места для инвалидов на креслах – колясках, инвалидов с нарушением зрения и слуха, -при проведении мероприятий не организовано донесение информации в доступной форме людям с нарушениями восприятия	Все	-выделить в зале не менее 5% мест с возможностью усиления звука и дублированием звуковой и визуальной информации (приобретение переносной индукционной системы, организация сурдоперевода) -выделить в зале места для инвалидов на креслах-колясках	Орг индивидуальное решение с ТСР

Наименование структурно-функциональной зоны	Состояние доступности <*> (к пункту 3.4 Акта обследования ОСИ)	Приложение		Рекомендации по адаптации (вид работы) <***> к пункту 4.1 Акта обследования ОСИ
		N на плане	N фото	
Зоны целевого назначения здания (целевого посещения объекта)	ДЧ-И (О,Г,У);ДУ (С); ВНД (К).	План 1 этажа:3, 30-36 План 2 этажа: 4, 37-41	12-17	Организационные мероприятия, индивидуальное решение с ТСР
